Service Informationen

1997

GRUNDIG
made for you

Inhaltsverzeichnis

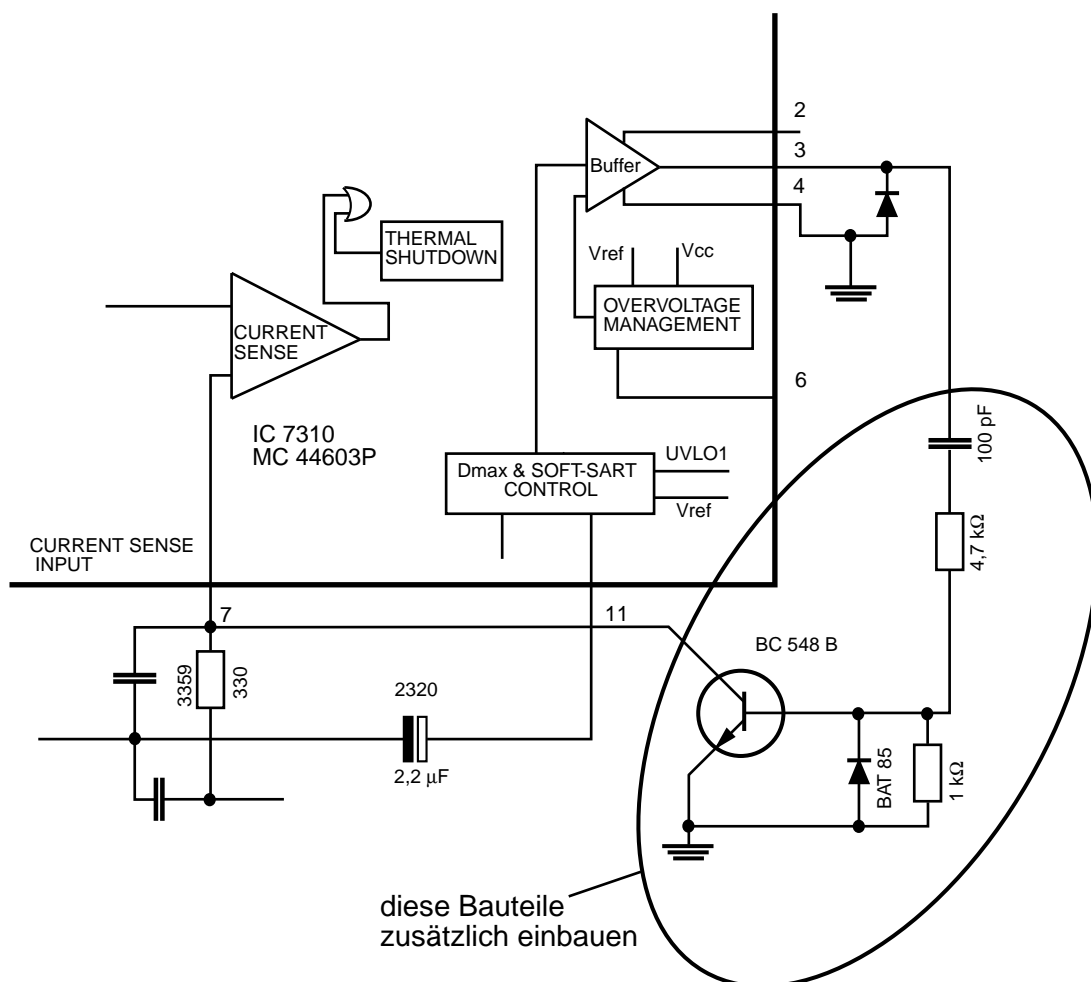
Die Geräte zeigen in Stellung Standby ein störendes, netzspannungsabhängiges Zirpgeräusch.

Bauen Sie im Netzteil am IC 7310 (MC 44603 P) die in der Skizze gekennzeichnete, zusätzliche Transistorstufe ein.

Bei Bedarf Änderung durchführen.

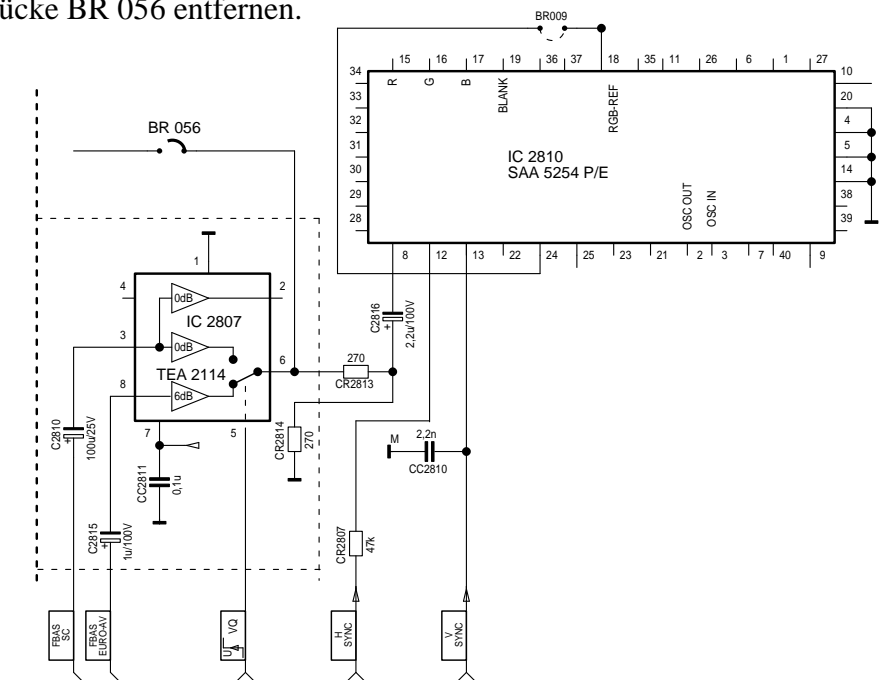
In Programm-Stellung "AV" ist kein Videotextbetrieb möglich.

Das Videoumschalt-IC 2807 (TEA 2114) ist bei 37 cm Geräten nicht bestückt.

Rüsten Sie folgende Bauteile nach:

- IC 2807 TEA 2114
- C 2815 1 μ F
- C 2810 100 μ F
- C 2811 0,1 μ F
- CR 2813 270 Ω
- CR 2814 270 Ω

zusätzlich müssen Sie die Polarität des Elkos C 2816 2,2 μ F tauschen (Minuspol an Pin 8 des IC 2810) und die Brücke BR 056 entfernen.

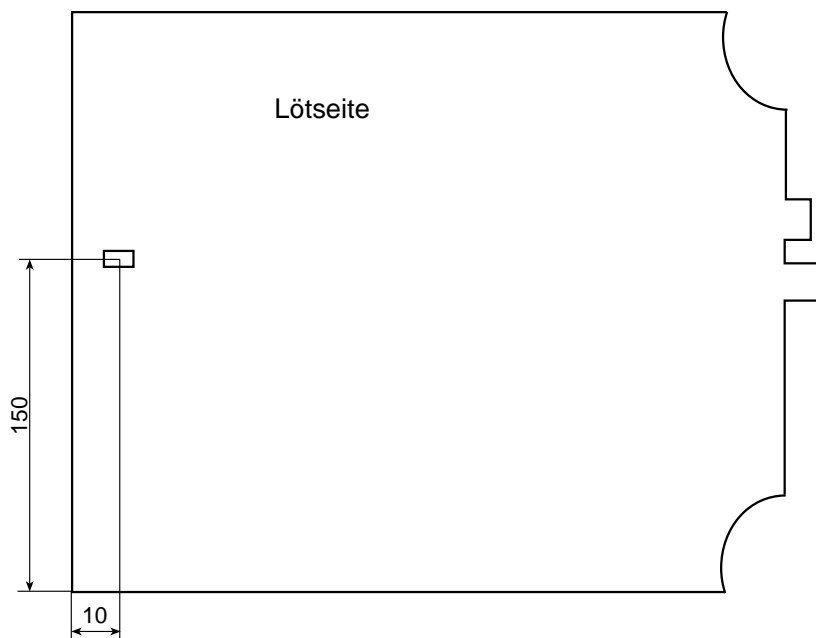
Die Geräte schalten nach längerer Laufzeit, trotz der Änderung nach unserer Service-Information 9/96, sporadisch in Standby.

Temperaturdrift der Betriebsspannung +E um ca. 0,2 bis 0,3 V verursacht durch die Z-Diode CD 61023. Dadurch schaltet das IC 34015 TDA 8374 bei großen Schwarz/Weiß-Sprüngen oder Szenenwechseln ab.

Die Z-Diode befindet sich auf der Position X= 10, Y= 150. Löten Sie diese Diode aus und setzen an der selben Position einen SMD-Widerstand 1206 1,2 k Ω 1% ein.

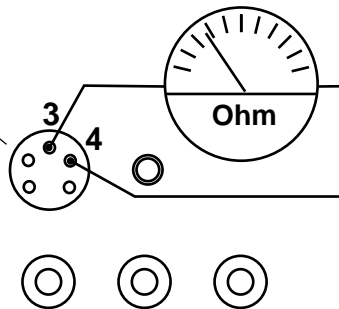
Messung an der 5-Pin-Edit-Buchse (Pin 3 nach Pin 4)

Gut = ca. 1-2 MOhm
Schlecht = ca. 5 kOhm
