# Service Informationen

# 1998

# GRUNDIG

## Service Information

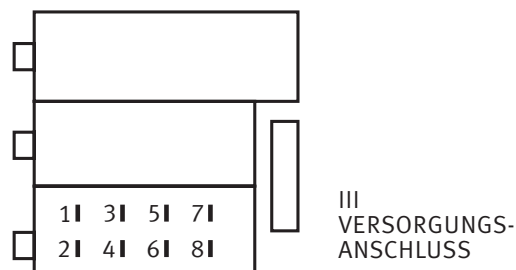
Autoradio-Anschlussgehäuse

Nach Einbau eines Grundig Autoradios in einen PKW der Fa. VW (Fahrzeugtypen Golf und Passat ab Baujahr 4/1998) kann es je nach Gerätetyp zu verschiedenen Fehlererscheinungen kommen:

Die Fa. VW hat die Kontaktbelegung des fahrzeugseitigen ISO-Versorgungssteckers für Autoradios geändert. Bisher war der Kontakt 5 für eine durch das Autoradio geschaltete Plusspannung (für Antenne/Booster) vorgesehen.

Ab Modelljahr 4/98 kann an diesem Kontakt Dauerplus (KL. 30) anliegen.

Es ist zu gewährleisten, daß am Kontakt 5 des Autoradios keine Dauerplusspannung ansteht. Gegebenenfalls den Kontakt aus dem Steckergehäuse entfernen und geeignet isolieren.

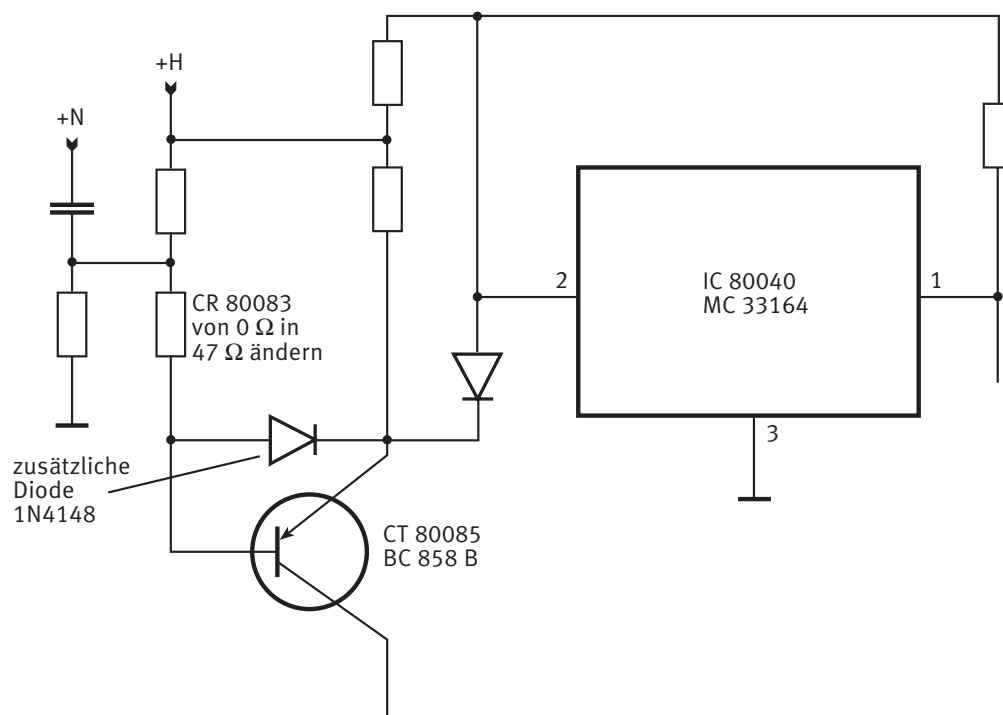
Das Gerät geht nach Netz-Ein in Stellung Standby und lässt sich auch mit der Fernbedienung nicht einschalten.

Ausfall des Transistors CT 80085 BC 858B (Position X=148, Y=18).

Nach dem Austausch des Transistors löten Sie eine zusätzliche Diode 1N 4148 von der Basis zum Emitter (Anode an die Basis) des CT 80085 ein und ändern den Widerstand CR 80083 von 0  $\Omega$  in 47  $\Omega$  5% (Bauform 0805).

Die zusätzliche Diode können sie auf der Leiterzugseite zwischen den Basisanschluß des CT 80085 und der Katode der Diode CD 80081 löten.

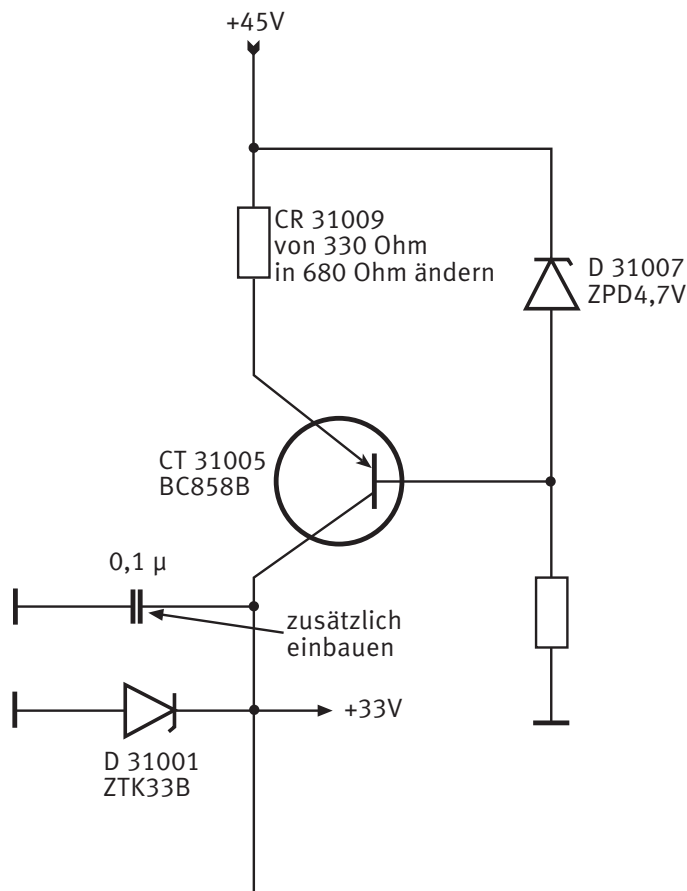
Kein Empfang.

Ausfall der Diode D 31001 ZTK 33B durch zu hohen Zenerstrom.

Zusätzlich zum Austausch der Z-Diode ZTK 33B ändern Sie den SMD Widerstand CR 31009 von 330  $\Omega$  in 680  $\Omega$  5% (Bauform 0805) und löten einen zusätzlichen Folienkondensator 0,1  $\mu$ F parallel zur Z-Diode ZTK 33 ein.

Bei Ausfall der Z-Diode den Widerstand (Position X=78, Y=10) ändern und den zusätzlichen Kondensator einlöten.

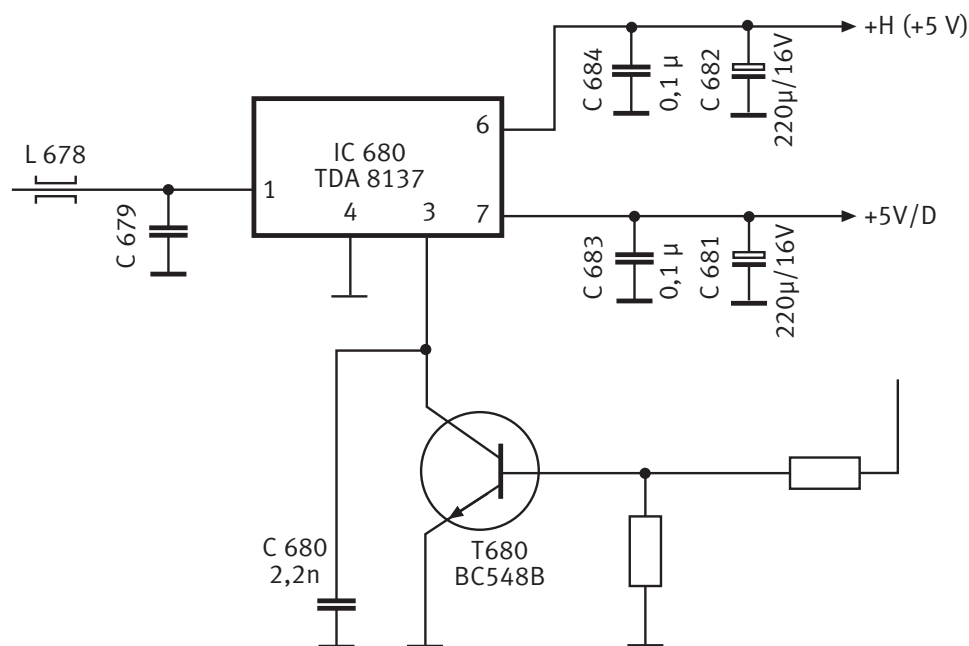
Einreißen der Menü- und Videotexteinblendungen.

Ausfall der Kondensatoren C 683 und C 684 je 0,1  $\mu$ F.

Zusätzlich zum Austausch der Kondensatoren C 683/684 tauschen Sie die Elkos C 681 und 682 je 220  $\mu$ F/16 V aus.

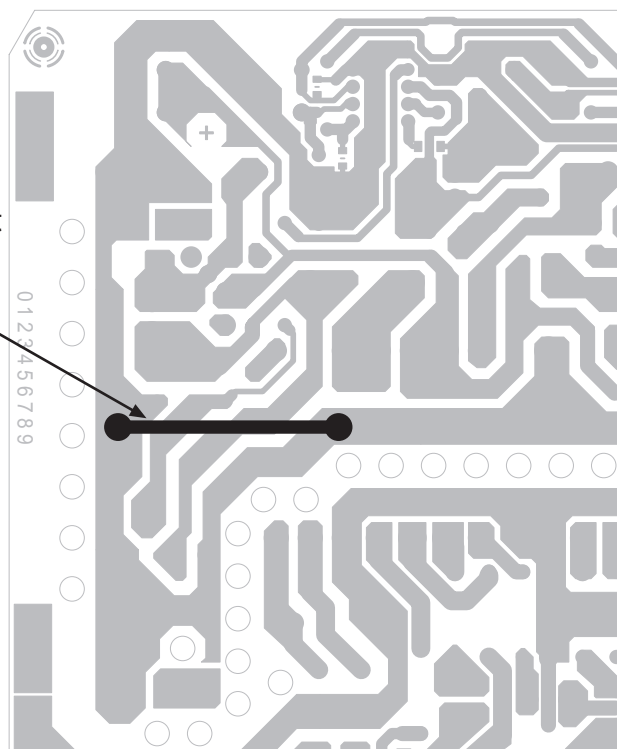
In unmittelbarer Nähe (ca. 2 m) des eingeschalteten Fernsehgerätes ist der UKW-Empfang gestört.

Im Netzteilbereich löten sie auf der Leiterzugseite einen ca. 35 mm (2,5 mm<sup>2</sup>) langen, isolierten Draht (zwischen den Positionen R 60007 und C 60001) laut Skizze ein. Mit dieser zusätzlichen Leitung wird die Masseschleife kurzgeschlossen, die als Störquelle lokalisiert wurde.

**Führen Sie die Änderung mit größter Sorgfalt aus (Primärseite - VDE-Sicherheit!), der Draht ist zusätzlich mit Heißkleber zu fixieren!**

Brücke zwischen diesen Punkten einlöten und mit Heißkleber fixieren
