PHILIPS

DOCUMENTATION DE SERVICE

MOTEUR TYPE 2304 ET HAUT-PARLEUR TYPE 2021

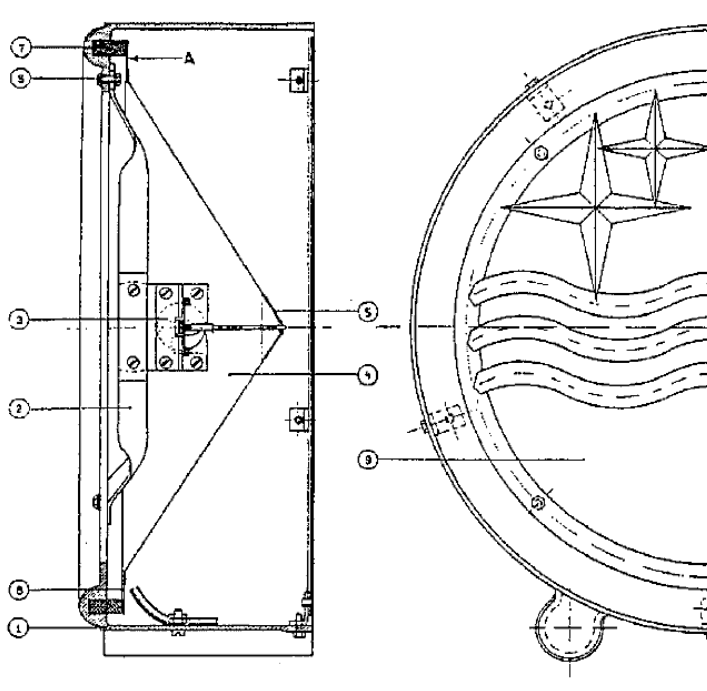
Fig. 2

Ordinairement ceci est causé par une coupure dans le cordon ou dans la bobine. La résistance de la bobine est de 1500 à 2000 Ohms. Si l'on n'est pas bien certain si le cordon est défectueux ou bien la bobine, il est recommandé, avant de couper le cône, d'essayer le circuit du cordon dans toute sa longueur. On peut faire cela en piquant une aiguille tout près du bord du cône successivement dans chacun des conducteurs du cordon et en mesurant entre un extrémité du cordon et le contact de l'aiguille. Si le cordon est interrompu, on pourra le couper tout près du cône et y joindre le nouveau cordon, de sorte qu'il ne soit pas nécessaire de démonter le haut-parleur.

Un claquage se fera entendre si les points de soudure où la tige est fixée dans l'étrier ou dans le cône, se sont détachés. Une autre possibilité si l'induit n'est pas bien centré il claque contre les pièces polaires pendant des passages fortes dans la musique. Pour le centrage voir page 2.

Cette perturbation, qui se présente dans la plupart des cas seulement à une ou quelques fréquences, est causée par la résonance de quelques petites pièces détachées dans le haut-parleur. Faire attention d'abord que la plaque postérieure soit bien serrée, que le bord du cône soit bien collé au bord en feutre et que le cône ne présente aucune déchirure. Prendre soin aussi que la toile ornementale ne claque pas; c'est seulement après un contrôle minutieux que le cône peut être coupé et le moteur enlevé de la boîte.

Il est indispensable pour chaque réparation de couper le cône et d'en utiliser toujours un nouveau. Après avoir enlevé le cône, les étriers de suspension peuvent être dévissés (4 écrous No. 8) et par cette manoeuvre le moteur se trouve détaché.

Après avoir dévissé la plaque postérieure, on coupe le bord du cône le long du bord en feutre avec un couteau tranchant (voir la flèche A). Dessouder

ensuite la tige et retirer le cône. Pendant le montage du nouveau cône, on place le haut-parleur avec la partie frontale sur la table; enduire ensuite le bord en feutre avec de la colle nitrocellulose épaisse („Ciment Necol"). Dans la plupart des cas il n'est pas nécessaire d'enlever le vieux bord du cône.

Glisser le nouveau cône sur la tige et serrer le bord de flanelle régulièrement et fortement sur le bord en feutre; prendre soin qu'il n'y ait pas torsion du cône sur la tige. Souder alors le sommet du cône. Laisser le haut-parleur quelque temps dans sa position avec la plaque frontale sur la table, afin que la colle puisse sécher proprement.

Pour le remplacement de la toile, le moteur doit être enlevé de la boîte. Couper le bord en feutre hors de la gorge et ensuite la toile peut être enlevée. Enduire la gorge avec du „Ciment Necol" épais et presser le bord de la nouvelle toile dans cette gorge circulaire avec une nouvelle bande en feutre.
