# Service Informationen

# 1998

# GRUNDIG

## Service Information

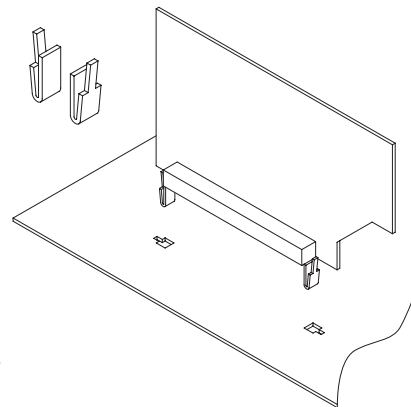
Abb. 1

Geräte mit den o.g. Chassis sind teilweise mit neuen Steckersystemen zwischen Bausteinen und Chassis ausgestattet. Diese Umstellung führt dazu, daß Bausteine mit den neuen Systemen nicht mehr wie gewohnt aus dem Chassis gezogen werden können. Wird dies trotzdem versucht, sind Beschädigungen des Moduls oder des Chassis möglich. Die folgenden Skizzen zeigen die verschiedenen Systeme und die Demontage:

1. Die bekannten, schwarzen Buchsenleisten der Bausteine wurden zusätzlich mit Rastnasen ausgestattet, die zusätzlich zu einem Bausteinhalter das Herausrutschen des Moduls zuverlässig verhindern. Die Demontage kann von oben oder unten durch Zusammendrücken der Rastnasen erfolgen.

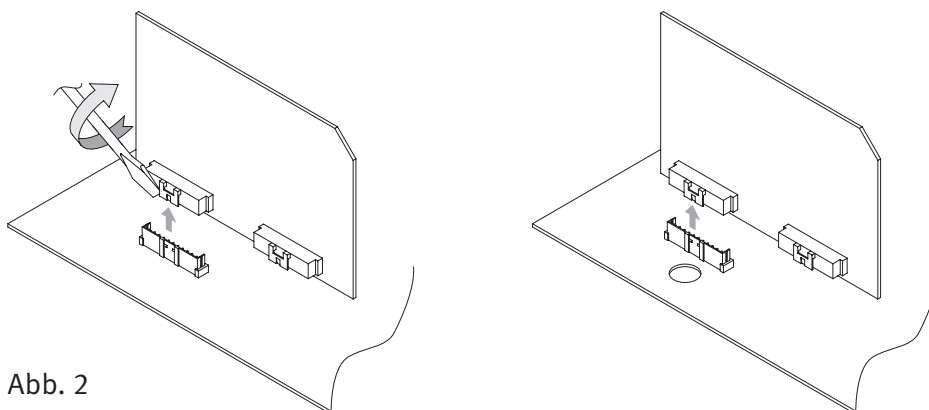
Abb. 2

2. Die Bausteine der Geräte mit den Chassis CUC 20xx sind mit einem neuen Steckersystem ausgestattet. Der Ausbau erfolgt bei diesem System durch Entriegeln der Rastnase mittels eines Schraubendrehers. Künftig wird dieses Entriegeln durch zusätzliche Bohrungen in der Chassisplatte auch von unten möglich sein.

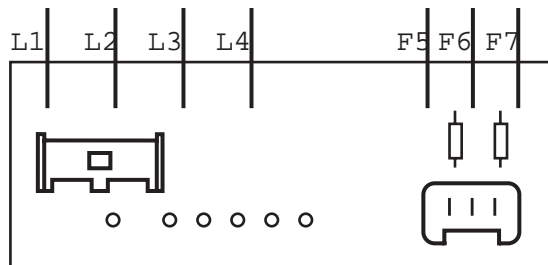
- geänderte Jochanschlüsse:  
Die Anschlüsse der Ablenkeinheit für die neuen Bildröhren A 68 ESF 002x143 Sach-Nr. 8300 068 24300 und A68 ESF 202x143 Sach-Nr. 8300 068 20400 sind aus folgender Abbildung ersichtlich.

- L1 - rote Joch-Anschlussleitung (horizontal)
- L2 - schwarze Joch-Anschlussleitung (horizontal)
- F5 - grüne Joch-Anschlussleitung (vertikal)
- F7 - weiße Joch-Anschlussleitung (vertikal)

A 68 ESF 002X43 A 68 ESF 202x43	A 68 ESF 002X143 A 68 ESF 202x143 Eine vorhandene Möwenentzerrungsplatte entfällt. - Die Joch-Anschlüsse werden direkt angelötet (Abb. 1)
A 68 ESF 002x043 A 68 ESF 202x043	A 68 ESF 002X143 A 68 ESF 202x143 Keine Änderung Die Bildröhre nach Abb. 1 anschließen

A 68 ESF 002x043 A 68 ESF 202x043	A 68 ESF 002X143 A 68 ESF 202x143 Die Bildröhre nach Abb. 1 anschließen
Spannung +A von 140 V	in 138 V
C 53006 von 0,5 µF	in 0,41 µF    Sach-Nr. 8515 722 24600
C 53071 von 13 nF	in 12,5 nF    Sach-Nr. 8515 911 70200
C 53073 von 0,47 µF	in 0,56 µF    Sach-Nr. 8515 724 09300
L 53074	in 260 µH    Sach-Nr. 0924 685 96200
C 58011 von 0,47 µF	in 0,56 µF    Sach-Nr. 8555 267 29100
CR 58011 von 1,8 kOhm	in 1,2 kOhm    Sach-Nr. 8706 100 27500
R 50007 von 1,6 Ohm	in 1,5 Ohm    Sach-Nr. 8766 327 40500
R 50008 von 1,6 Ohm	in 1,5 Ohm    Sach-Nr. 8766 327 40500

A 68 ESF 202x043	A 68 ESF 202x143 Die Bildröhre nach Abb. 1 anschließen
Spannung +A von 145 V	in 143 V
C 53071 von 10,5 nF	in 10 nF    Sach-Nr. 8515 911 40900
L 53074	in 250µH    Sach-Nr. 0924 685 95300
