DIAGRAM

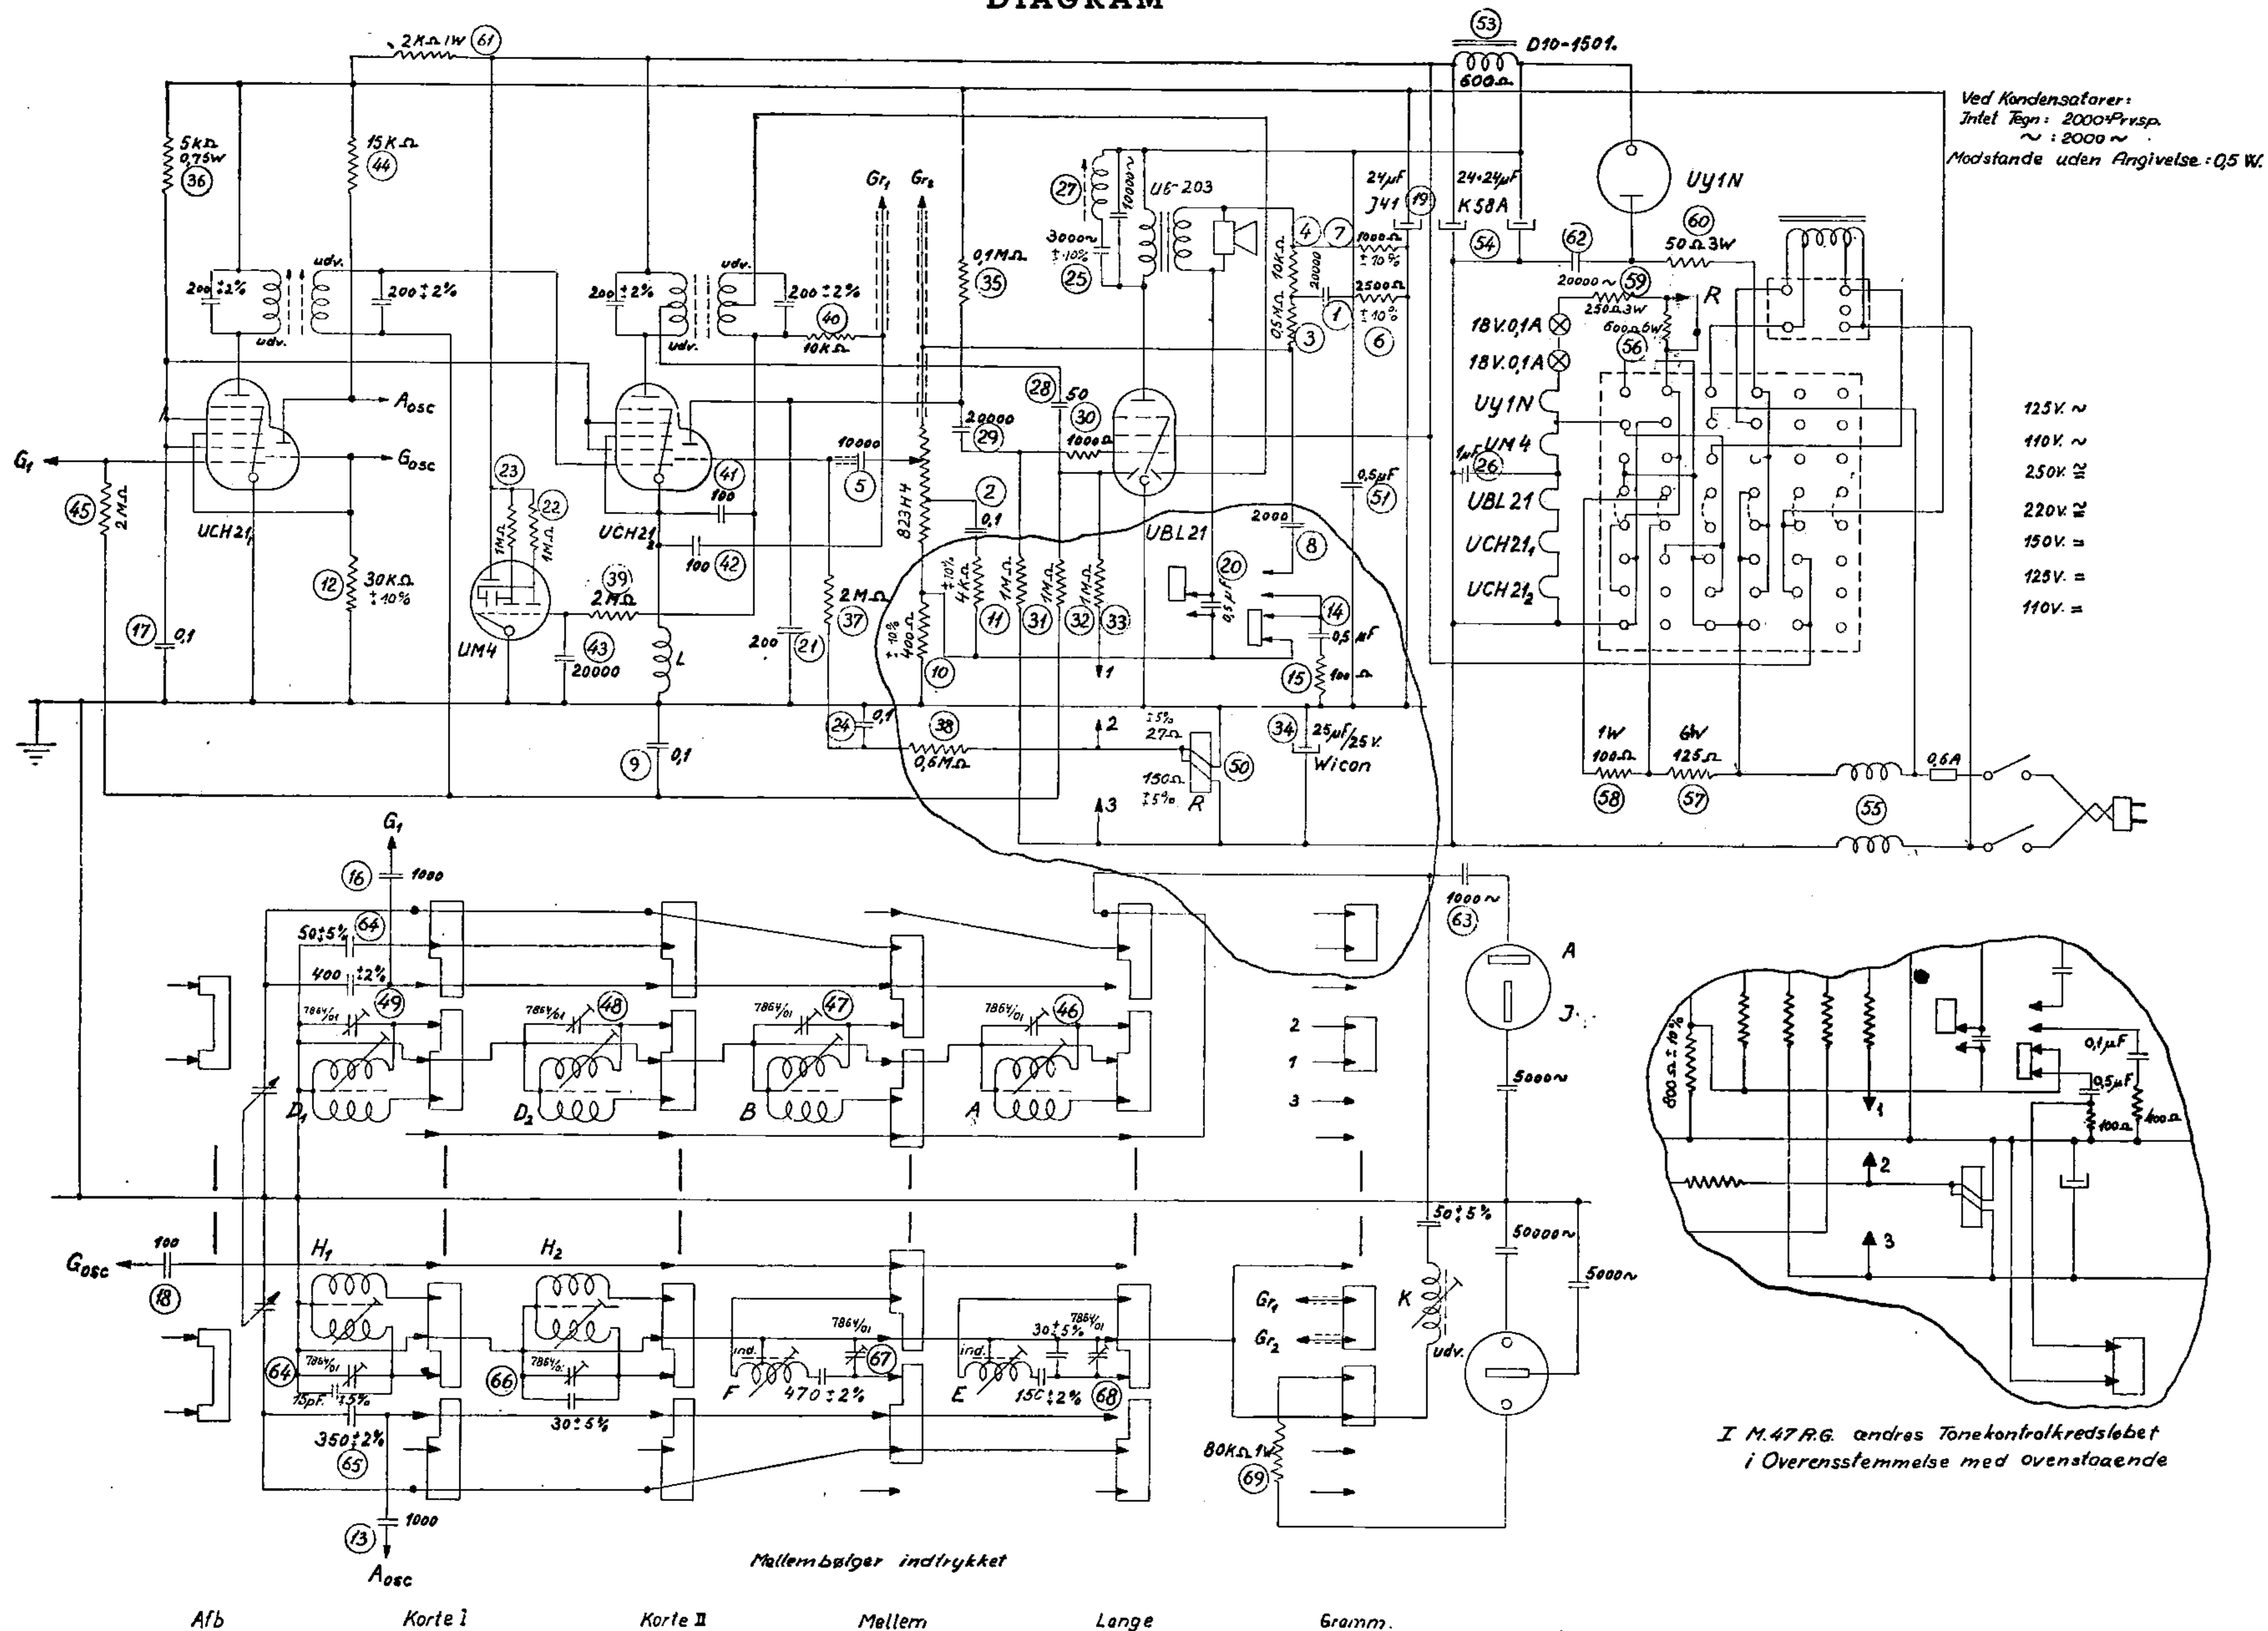
Ændring i Diagrammet for RG.: I Produktionen viste det sig, at der i enkelte RG. kunne forekomme Ustabilitet i LF. paa Grammofon med helt opdrejet Volumenkontrol, hvorfor der i den sidste Del af Produktionen er foretaget en mindre Ændring i Diagrammet, idet Modstanden Nr. 6 paa 2500 Ω i Medkoblingskredsløbet er ændret til 1000 Ω. — Endvidere er Kondensatoren Nr. 20 paa 0,5 μF. i Baskontrollen shuntet med en Modstand paa 10 K Ω, da de dybe Toner var for fremtrædende i RG.
