GRUNDIG

**SERVICE
INFORMATIONEN
2001**

Inhaltsverzeichnis

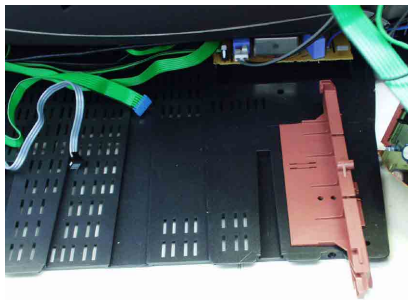
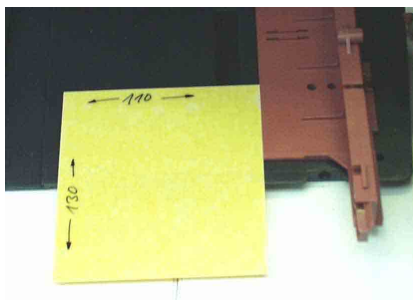
Abb. 2

der Klebefläche entfernt wurde (kann das korrekte Ansetzen der Rückwand verhindern). Gegebenenfalls muss die Folie noch mit einer Schere an die Gehäuseform angepasst werden (Fotos nicht für alle Geräteformen gültig!). Dabei werden beim Aufkleben der Folie die Lüftungsschlitze bewusst mit abgedeckt um die Luftzufuhr an diesen Stellen zu verringern (siehe Abbildung 2).

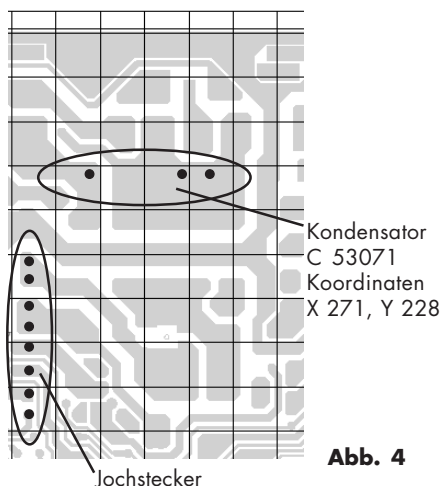
- Die in Abb. 4 gekennzeichneten Lötstellen an Jochstecker und Kondensator C 53071 müssen zusätzlich nachgearbeitet werden: Altes Zinn absaugen, Lötstelle säubern und mit reichlich Zinn neu verlöten.

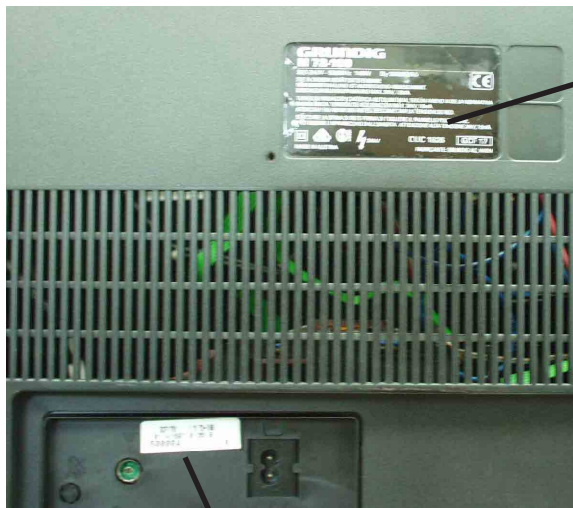
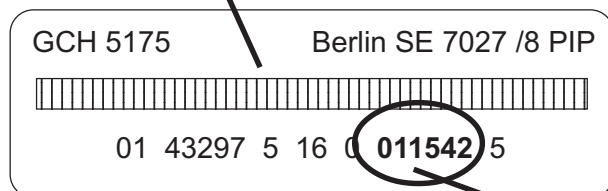
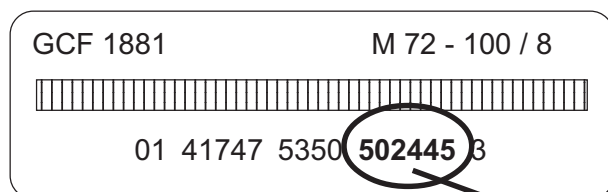
Die genaue Gerätetype kann dem Typenaufkleber auf der **Rückwand** (siehe Zeichnung), die Seriennummer von dem Aufkleber in der **Nähe der AV-Buchsen** (hinten) entnommen werden. Dabei sind nur die Stellen zwischen 12 und 17 wichtig (siehe unten):

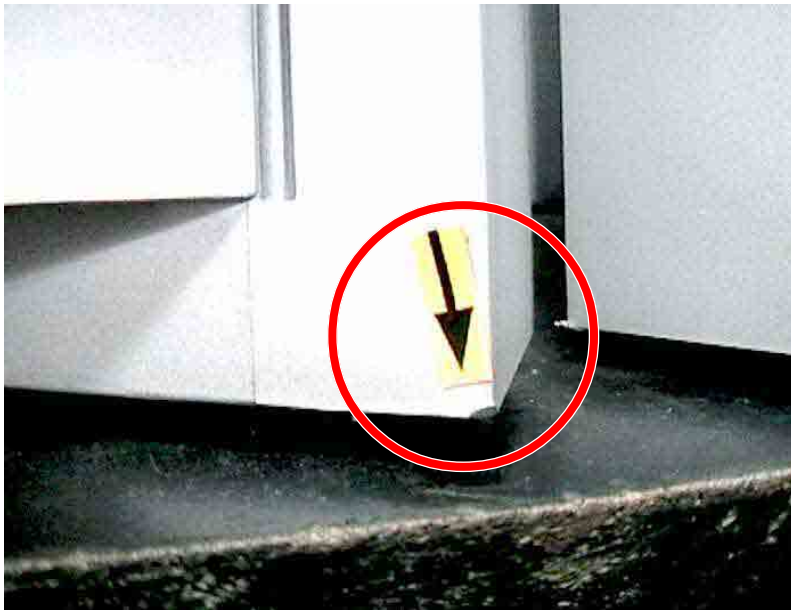
Beschädigungen der unteren Ecken oder Kanten an der Vorderseite.

Durch den geringen Bodenabstand der Frontblende könnten deren Ecken und Kanten beim unsachgemäßen Aufsetzen beschädigt werden.

Bei Transporten unbedingt darauf achten, dass die Geräte immer flach aufgesetzt und nicht nach vorne gekippt werden, damit die empfindlichen Ecken und Kanten nicht eingedrückt werden können.
